PROPUESTA DE INTERVENCIÓN

PINTURA MURAL DE LA PARROQUIA DE SAN  
SEBASTIÁN (HUELVA)

Del **TORO-VERA**  
CONSERVACIÓN RESTAURACIÓN

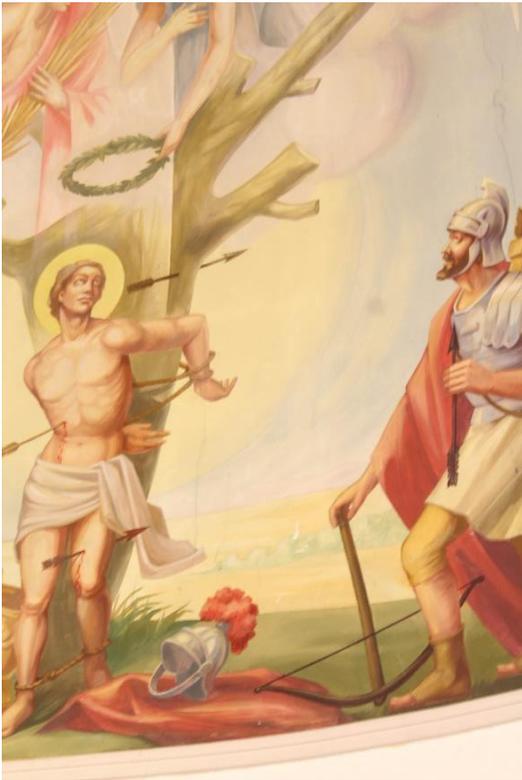
Tras la valoración de la obra, podemos **constatar** que el grado de deterioro de la pieza es medio, con alto riesgo de pérdidas de la capa pictórica en zonas puntuales, como en bordes y zonas adyacentes a las grietas.

Observamos a simple vista un número **elevado** de grietas, especialmente en la zona **inferior** de la pintura, que corresponden a la **falta** de cohesión de la capa pictórica. Esta **falta** de cohesión ha provocado la aparición de **lagunas** pictóricas, algunas de gran tamaño, pero sin afectar a zonas importantes de la **pintura**.

Tras la valoración de la obra, se propone como intervención fundamental la fijación de la capa pictórica para la reparación de los daños y prevención de futuros desprendimientos de la misma, focalizando la actuación en grietas, lagunas y cualquier abolsamiento que se aprecie. Este proceso se completará con la reintegración volumétrica y cromática de las lagunas.

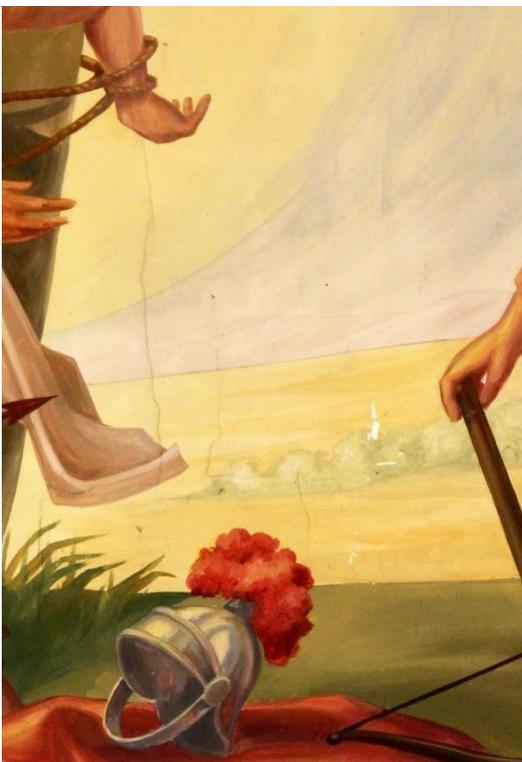
Este tipo de daños suelen originarse por la presencia de humedad, que provoca la disgregación del estrato pictórico y crea un abolsamiento que termina desprendiéndose.

En la zona inferior izquierda podemos observar un cambio cromático de la pintura que parece corresponder a la aparición de sales, lo cual nos confirma la presencia de un alto nivel de humedad.

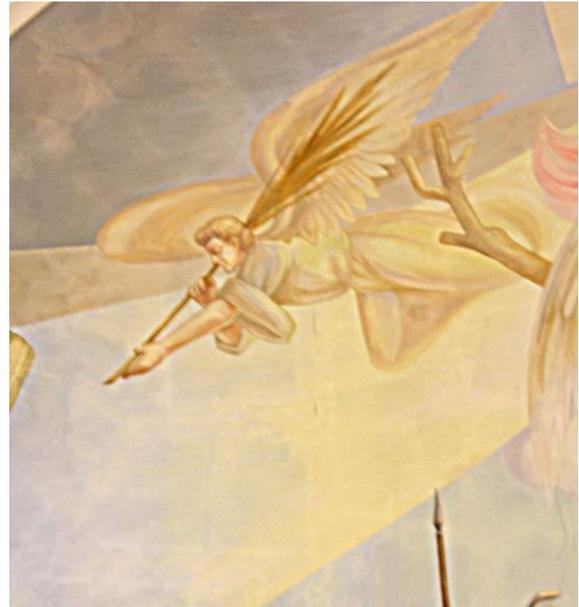
En cuanto a la suciedad de la obra, podemos decir que, a pesar de no haber realizado catas de limpieza, se observa un tono amarillento generalizado, no suponiendo en la actualidad un deterioro de gran magnitud.

Llama a atención al observar la pintura las numerosas cuadrículas que se marcan, este “deterioro” se puede asociar, casi con toda certeza, a la propia estructura de la bóveda, lo que supone una alteración estética difícilmente corregible.

De forma complementaria a la intervención anterior, se propone la limpieza de la obra completa.

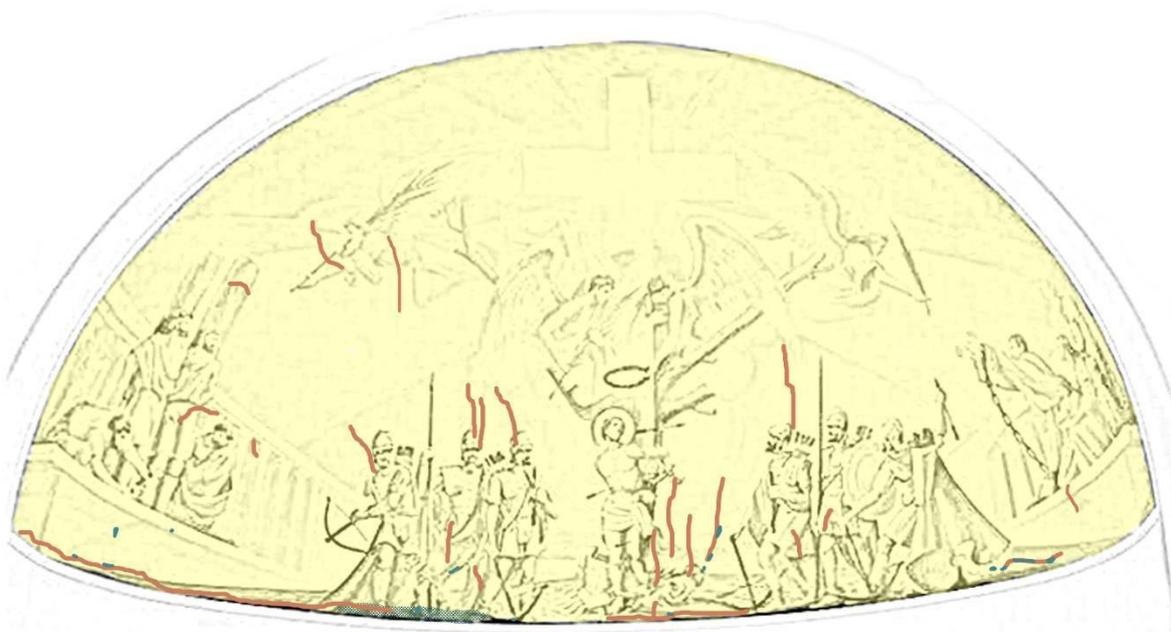
### 3. Mapa de daños.

Suciedad superficial.

Lagunas.

Falta de adhesión.

Eflorescencias salinas.
