PROPUESTA DE INTERVENCIÓN

PINTURA MURAL DE LA PARROQUIA DE SAN  
SEBASTIÁN (HUELVA)

Del **TORO-VERA**  
CONSERVACIÓN RESTAURACIÓN

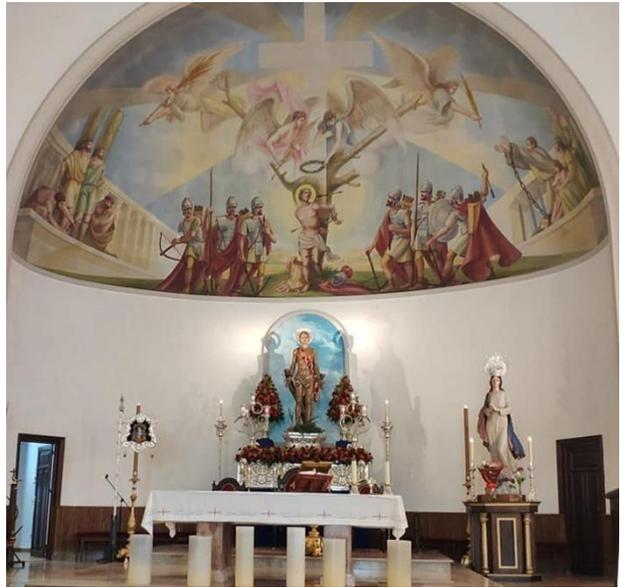
Tras la valoración de la obra, podemos **constatar** que el grado de deterioro de la pieza es medio, con alto riesgo de pérdidas de la capa pictórica en zonas puntuales, como en bordes y zonas adyacentes a las grietas.

Observamos a simple vista un número **elevado** de grietas, especialmente en la zona **inferior** de la pintura, que corresponden a la **falta** de cohesión de la capa pictórica. Esta **falta** de cohesión ha provocado la aparición de **lagunas** pictóricas, algunas de gran tamaño, pero sin afectar a zonas importantes de la **pintura**.

Este tipo de daños suelen originarse por la presencia de humedad, que provoca la disgregación del estrato pictórico y crea un abolsamiento que termina desprendiéndose.

En la zona inferior izquierda podemos observar un cambio cromático de la pintura que parece corresponder a la aparición de sales, lo cual nos confirma la presencia de un alto nivel de humedad.

Tras la valoración de la obra, se propone como intervención fundamental la fijación de la capa pictórica para la reparación de los daños y prevención de futuros desprendimientos de la misma, focalizando la actuación en grietas, lagunas y cualquier abolsamiento que se aprecie. Este proceso se completará con la reintegración volumétrica y cromática de las lagunas.
